# Protokoll

**Fußverkehrs-Check Niedersachsen 2024**

**Stadt Dissen a. T. W.**

**2. Begehung in Dissen am 24.09.2024**

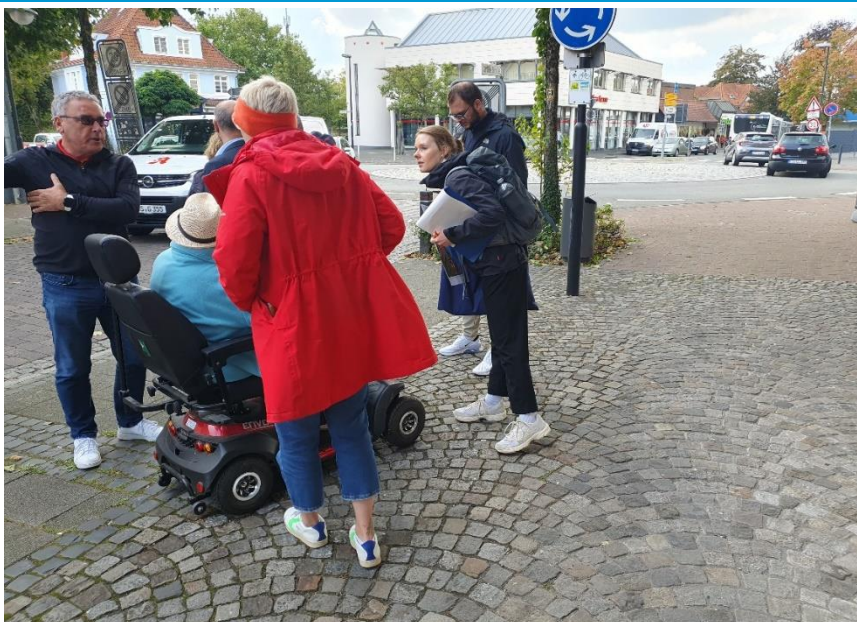
- Auch hier ist das Kopfsteinpflaster eines der Hauptprobleme, da ein gewünschter Zebra-streifen über die Große Straße laut Stadtverwaltung so nicht umsetzbar ist. Als mögliche Lösung wird eine Asphaltierung in diesem Bereich diskutiert, was wiederum ein Zugeständnis für den Kfz-Verkehr wäre, was auch nicht wünschenswert ist. Außerdem wird eine Aufpflasterung oder farbliche Markierung von der Unteren Straßenverkehrsbehörde wahrscheinlich nicht bewilligt werden, da die Große Straße eine Tempo-20-Zone ist.

- Die Anwesenden berichten davon, dass die meisten Fahrrad Fahrenden den Kreisverkehr in der Dieckmannstraße aufgrund des hohen Verkehrsaufkommens meiden und somit auf die straßenbegleitenden Gehwege ausweichen, was oftmals zu Nutzungskonflikten zwischen zu Fuß Gehenden und Rad Fahrenden führt.

Abbildung 2: Teilnehmende diskutieren über die Situation am Kreisverkehr Dieckmannstraße

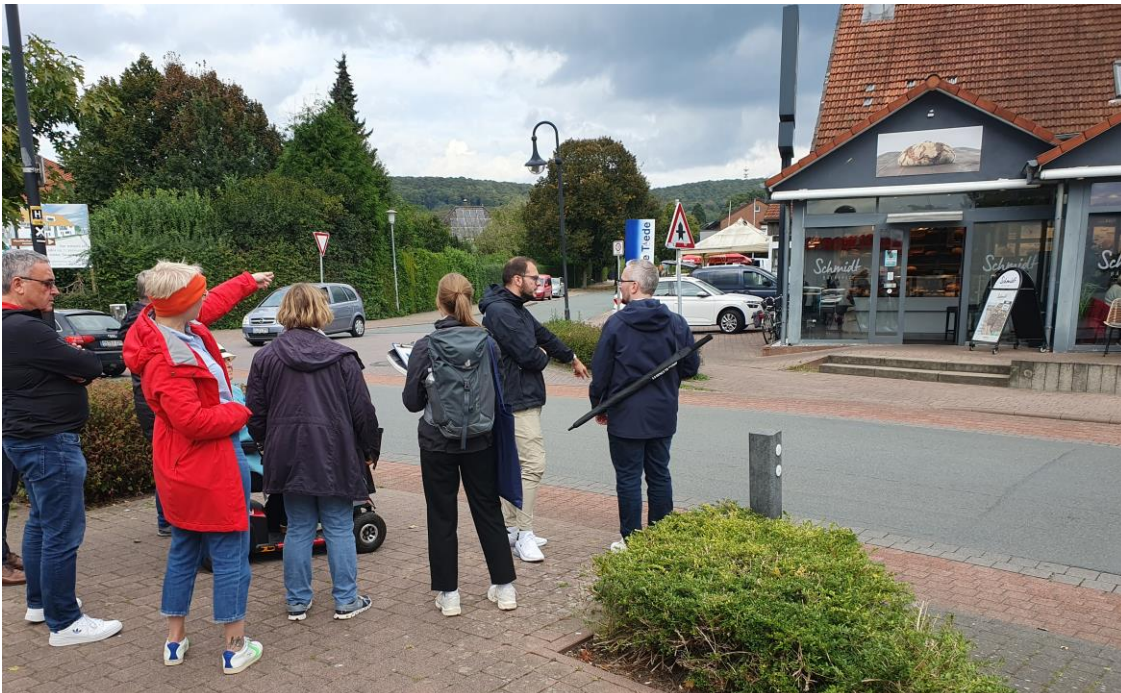
- Direkt vor der sehr beliebten Bäckerei Schmidt ist eine Querungsmöglichkeit für zu Fuß Gehende wünschenswert. Es ist zu prüfen, ob aufgrund der Kurvensituation ausreichende Sichtbeziehungen zwischen den Verkehrsteilnehmenden bestehen, um an dieser Stelle ein Zebrastreifen einzurichten. Teilnehmenden merken an, dass ein Zebrastreifen aus ihrer Sicht unumgänglich ist, da es sich hierbei um eine hoch frequentierte Route für Einkäufer und Wandernde handelt, da Einzelhandelsläden auf der einen und der Teutoburger Wald auf der anderen Seite liegen.

- Als weiteres großes Problem, was die gesamte Dieckmannstraße betrifft, wird der rote Mehrzweckstreifen an den jeweiligen Straßenrändern genannt. Teilnehmende sind sich einig, dass dieser eher Verwirrung als Nutzen bringt. Es wird darauf hingewiesen, dass Rad Fahrende aus Sicherheitsgründen dazu neigen, rechtswidrig den Gehweg mitzunutzen, was zu Konflikten zwischen Radverkehr und Fußverkehr führt. Eine umfangreiche Lösung ist wünschenswert, da die Dieckmannstraße im Einzugsgebiet der Schule liegt und es deswegen gerade zu Stoßzeiten zu Konfliktsituationen zwischen den Verkehrsteilnehmenden kommt.

Abbildung 3: Teilnehmende diskutieren über die Verkehrssituation vor der Bäckerei Schmidt

- Als Idee der Teilnehmenden wird die Einrichtung der Großen Straße in eine Einbahnstraße genannt, was für mehr Platz für Rad Fahrende sprechen würde, die Umsetzung ist laut Stadtverwaltung aber fraglich. Frau Thüning erwähnt, dass als langfristige Lösung der Radverkehr eindeutig durch den Einsatz von Markierungen auf die Straße geführt werden und der Mehrzweckstreifen langfristig zurückgebaut werden sollte.

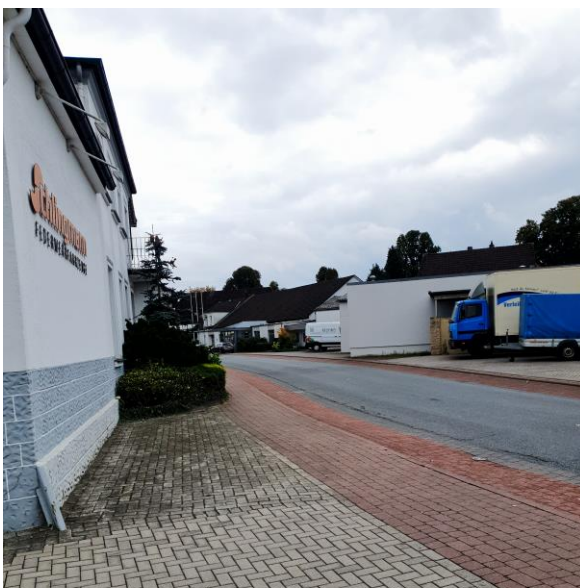
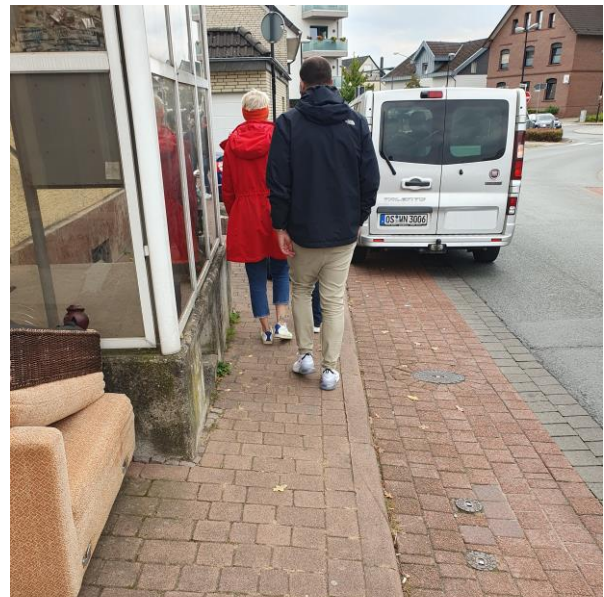
- Auf diesem Streckenabschnitt der Dieckmannstraße werden die engen Gehwege erwähnt. Diese sind teilweise deutlich zu schmal, insbesondere für mobilitätseingeschränkte Personen mit Rollator oder Rollstuhl. Aufgrund der eng an der Straße liegenden Bebauung ist die Breite der Gehwege schwer zu verändern. Zudem ist die Dieckmannstraße in diesem Abschnitt weiterhin sehr kurvig und schlecht einsehbar, was möglicherweise die Einrichtung einer Querungsmöglichkeit erschwert.
- Ein weiterer Kritikpunkt, der genannt wird, ist die fehlende optische Abgrenzung zwischen Gehweg und Mehrzweckstreifen. Beide Wege sind derzeit durchgehend in roter Farbe gepflastert, was oftmals zu Konflikten führt und auch schon zu schwerwiegenden Unfällen geführt hat.

Abbildung 4: Schmale Gehwegbreiten in der Dieckmannstraße (Höhe Haus Nr. 53)

- Frau Thüning zeigt anhand von mitgebrachten Karten, welche Gehwegbreiten zu Fuß Gehende benötigen, um komfortabel und sicher unterwegs zu sein. Sie erwähnt dabei die nach aktuellem Stand der Technik empfohlene Regelbreite von mindestens 2,50m für Gehwege. Aufgrund der Bestandsbebauung und des schmalen Straßenquerschnitts ist diese derzeit schwer umsetzbar. Die Anwesenden sind sich einig, dass der Mehrzweckstreifen sowie die Gehwege im Zuge einer Straßensanierung umgestaltet werden sollten.

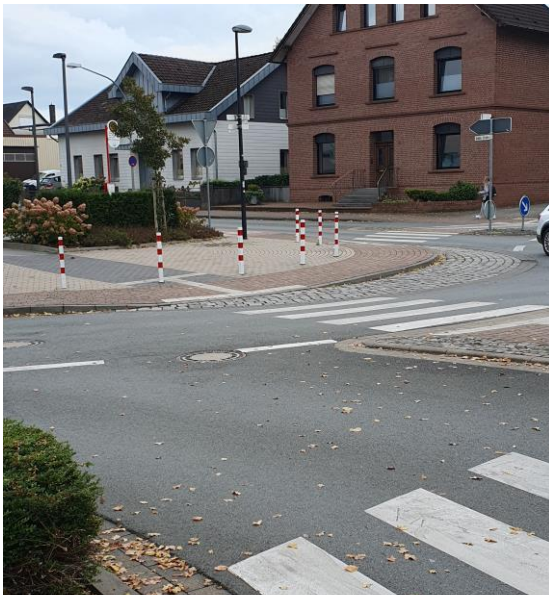
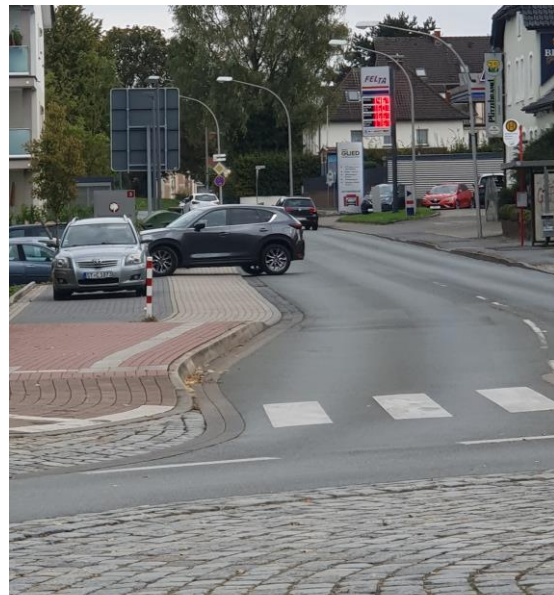
- Frau Thüning merkt positiv an, dass an diesem Kreisverkehr taktile Bodenindikatoren sowie kontrastreiche Leitstreifen vorhanden sind, die die sichere Überquerung von Personen mit Seheinschränkung gewährleisten. Außerdem sind die Poller am Seniorenheim durch die kontrastreiche rot-weiß Markierung visuell gut sichtbar. Den Anwesenden fällt negativ auf, dass das im Kurvenverlauf in die Schützenstraße großfugig verlegte Kopfsteinpflaster für ältere und sehingeschränkte Menschen eine Gefahrenstelle darstellt. Zudem sind die Pflastersteine locker und uneben.

- Als weiterer negativer Punkt werden die Parkflächen hinter dem Gehweg am Seniorenzentrum vor der Deutschen Post Filiale aufgeführt. Diese schränken die Sichtbeziehungen der Zu Fuß Gehenden auf den Kfz-Verkehr ein.

Abbildung 6: Kopfsteinpflasterung im Kurvenbereich (links) sowie Parkflächen hinter dem Gehweg (rechts)

- Ein Wunsch der Anwesenden ist es, ein Tempolimit von 30 km/h auf der Großen Straße ab dem Kreisel Richtung Borgholzhausen (stadtauswärts/stadteinwärts) einzuführen, um den Verkehrsbereich am Seniorenzentrum sicherer zu gestalten. Die Umsetzbarkeit muss geprüft werden.

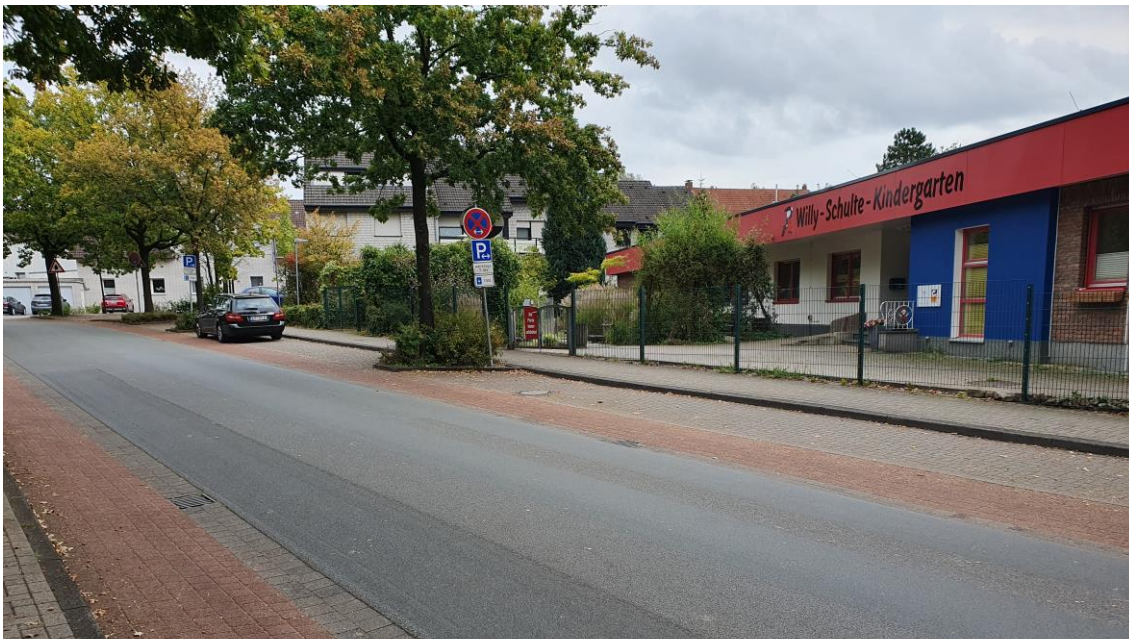
- In Höhe der Kurve an der Straße „Marktplatz“ befindet sich eine hoch frequentierte Hausarztpraxis. Das davor bestehende, unebene Kopfsteinpflaster stellt für ältere und mobilitätseingeschränkte Menschen ein Hindernis dar. Zudem bemängeln die Teilnehmenden, dass an dieser Stelle eine geeignete Quermöglichkeit unmittelbar vor dem Altersheim fehlt.

- Die Teilnehmenden merken an, dass der Bereich um den Willy-Schulte-Kindergarten bisher keine großen Probleme darstellt. Allerdings wird auch geäußert, dass eine gewünschte Quermöglichkeit bisher von der Unteren Straßenverkehrsbehörde abgelehnt wurde. Da der Kindergarten genau zwischen zwei Kurvenbereichen liegt, ist eine Erhöhung der Aufmerksamkeit auf zu Fuß gehende und querende Kinder, beispielsweise mit Piktogrammen auf der Fahrbahn oder Beschilderungen sinnvoll.

Abbildung 7: Wunsch nach einer Querungsmöglichkeit über die Westendarpstraße

- Die Anwesenden nennen als Idee eine Befragung der Eltern, um zu ermitteln, in welchem Bereich die Westendarpstraße zum Kindergarten gequert wird, um die Notwendigkeit einer Quermöglichkeit zu verdeutlichen. Die Verwaltung ergänzt, dass derzeit eine Zählung für den Radverkehr (Radverkehrskonzept) in unmittelbarer Nähe des Kindergartens stattfindet und die Ergebnisse gegebenenfalls eine gute argumentative Ergänzung sind.

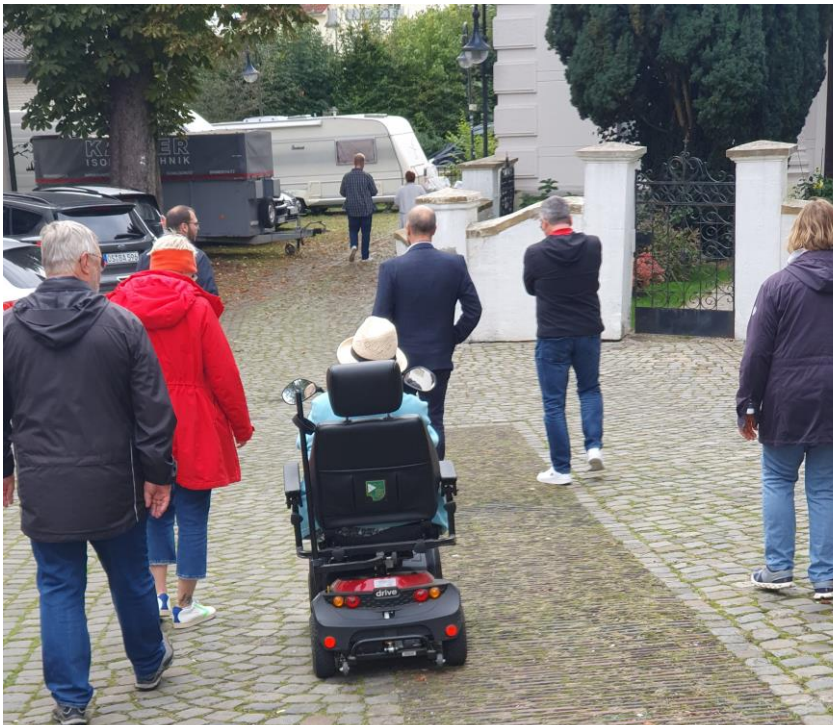
- Eine mobilitätseingeschränkte Person unter den Teilnehmenden äußert, dass das Fortbewegen auf dem unebenen Kopfsteinpflaster und durch das Gefälle Richtung Westen sehr schwierig ist. Bei Nässe sind die Oberflächen des historischen Pflasters außerdem sehr rutschig. Der Seiteneingang der Kirche sei unter anderem deswegen relativ schwer für mobilitätseingeschränkte Personen zu erreichen. Als Idee zur Verbesserung wird der am Rathausplatz beschriebene Vorschlag von Frau Thüning, langfristig bei Um- und Neubaumaßnahmen einen „Gehkomfortstreifen“ einzurichten, wieder als positives Beispiel aufgefasst.

Abbildung 8: Kopfsteinpflaster mit Gefälle in der Straße Am Zuckerbrink

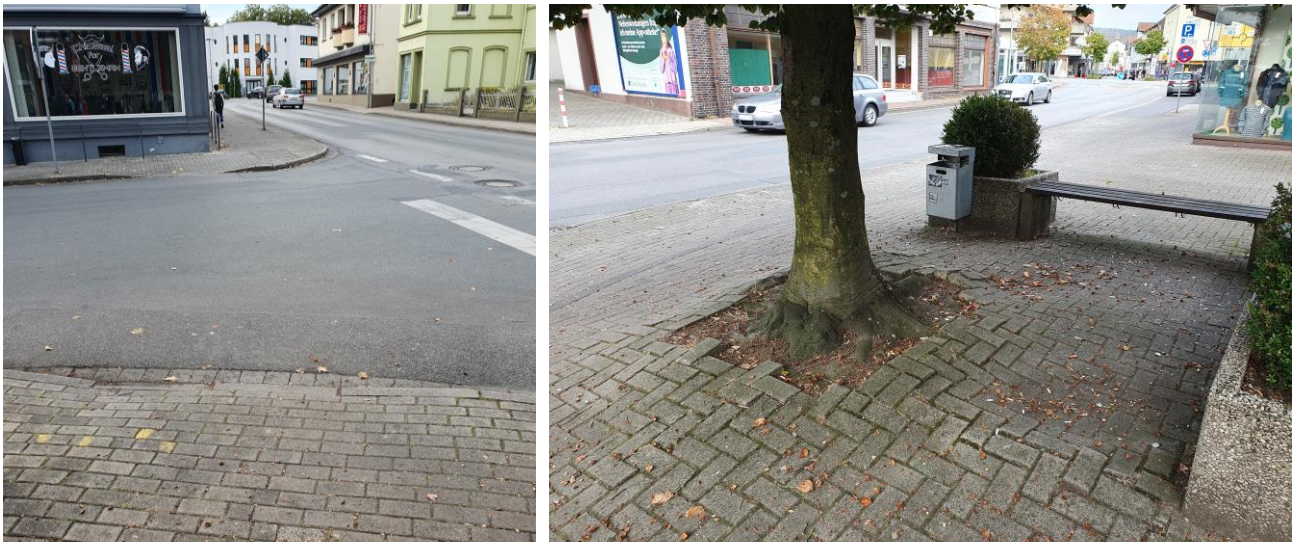
- Die Anwesenden äußern, dass hier vor allem die Querungssituation über die Südstraße schwierig ist. Es handelt sich um einen sehr schmalen Gehweg, der zur Straße hin steil abfällt. Dies stellt eine Hürde für mobilitätseingeschränkte Personen dar. Außerdem ist das direkte Umfeld der Querung, sprich der Gehweg am Geschäft „Moden Borghaus“ durch Aufwurzeln in einem mangelhaften, nicht barrierefreien Zustand.
- Zudem kommt es nach Aussagen der Gruppe durch Rad Fahrende, die auf dem Gehweg fahren, zu Konflikten. Seitens der Stadt wird betont, dass eine eindeutige Führung und Markierung für Rad Fahrende auf der Straße in Zukunft geprüft wird. Als mögliche Idee zur Verbesserung der Querung nennt Frau Thüning die Einrichtung einer Gehwegüberfahrt über die Südstraße, um das Queren zu erleichtern und dem Fußverkehr Vorrang zu

Abbildung 9: Querungssituation über die Südstraße (links) sowie Zustand des Gehweges vor dem Geschäft „Moden Borghaus“ (rechts)

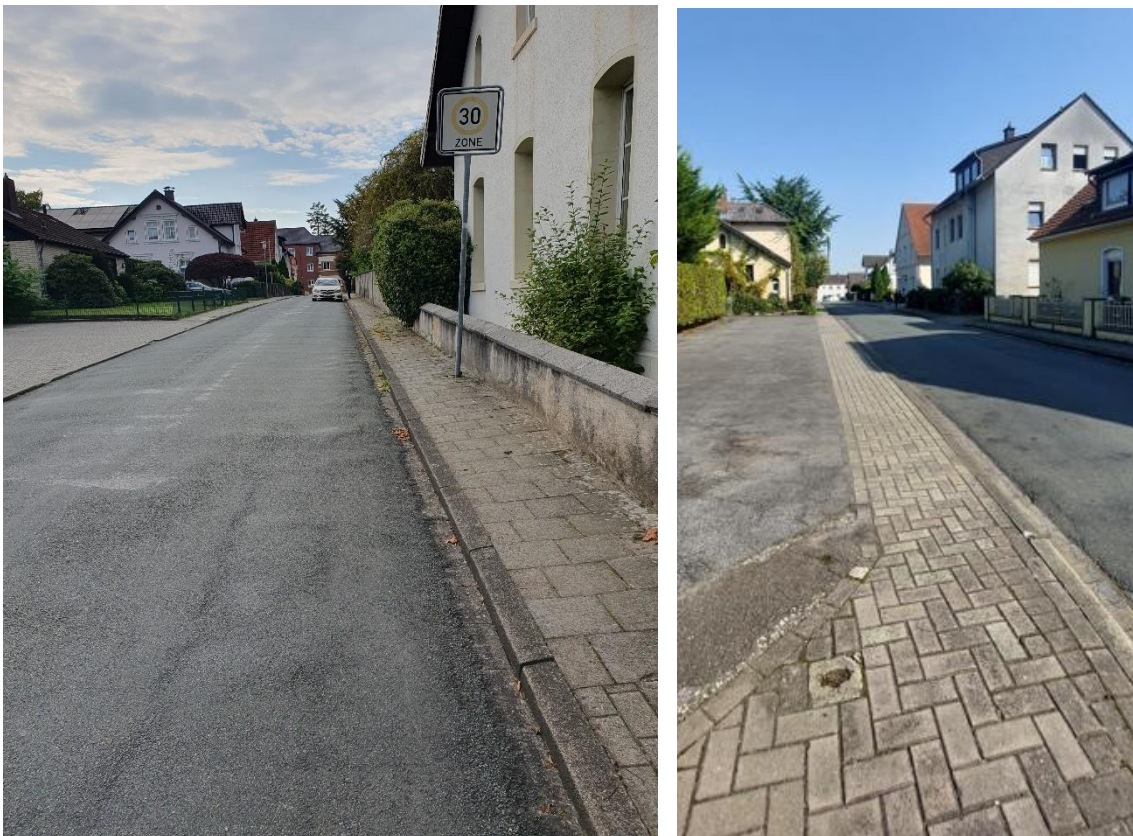
Laut den Anwesenden handelt es sich bei der Weststraße um eine recht unattraktive Straße, die derzeit von zu Fuß Gehenden wenig genutzt wird. Zudem lassen die vorhandenen schmalen Gehwege eine stärkere Nutzung derzeit nicht zu. Laut der Stadt gewinnt die Weststraße in Zukunft vermutlich an Bedeutung. Grund dafür ist die städtebauliche Entwicklung des Homann-Areals und die dadurch in den nächsten Jahren wichtige und kürzeste Wegeverbindung für Rad Fahrende und zu Fuß Gehende über die Weststraße ins Stadtzentrum. Die Straße steht darüber hinaus auch schon auf der Liste der Straßen, die naher Zukunft saniert werden sollen.

Abbildung 10: Schmale Gehwege in der Weststraße
