Protokoll

Fußverkehrs-Check Niedersachsen 2024

Stadt Dissen a. T.W.

1. Begehung in Dissen am 18.09.2024

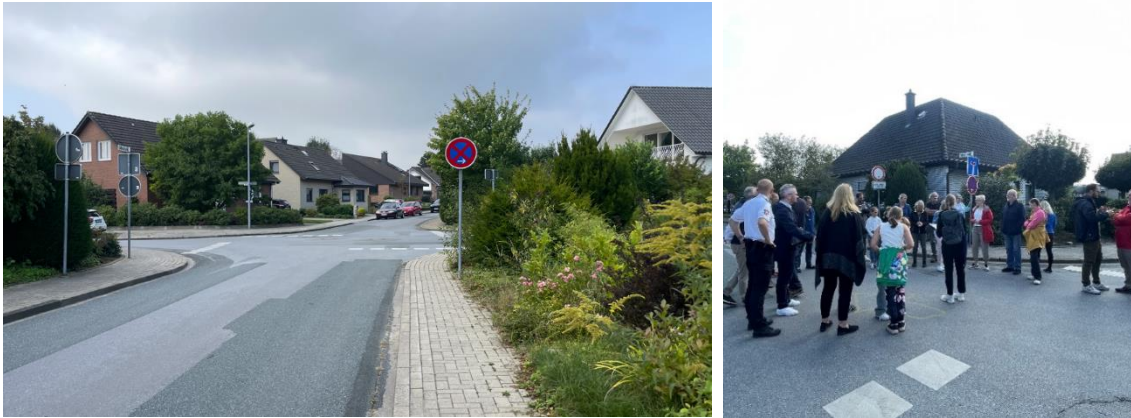
Abbildung 2: Diskussion der Teilnehmenden an der Kreuzung Jahnstraße / Kleiberweg / Drosselweg

- Zu Schulzeiten, insbesondere zu Schulbeginn zwischen 7 und 8 Uhr, geben die anwesenden Teilnehmenden an, dass sehr viele Autos im Kreuzungsbereich parken bzw. halten. Diese vorwiegenden „Elterntaxis“ versperren für zu Fuß gehende oder Rad fahrende Kinder die Sicht auf den Verkehr. So kommt es vermehrt zu gefährlichen Situationen. Sie merken auch an, dass es an Querungshilfen fehlt, weshalb die Kinder sich beim Überqueren nicht sicher fühlen.

- Ein weiterer Punkt, der von den Teilnehmenden angesprochen wird, ist das Fehlen von Elternhaltestellen. Obwohl ausreichend Parkplätze am Sportplatz vorhanden sind, nutzen viele Eltern die unmittelbaren Bereiche vor der Schule. Zudem wird angemerkt, dass es an Kontrollen mangelt, da sich viele Eltern nicht an das Einfahrtsverbotsschild zum Lehrerparkplatz in der Jahnstraße halten.

- Einige Teilnehmende wünschen sich Piktogramme auf den angrenzenden Straßen der Schulen (z.B. durch eine Straßenmarkierung in Form des Verkehrszeichens „Achtung Kinder“), um PKW-Fahrern und -Fahrerinnen zu mehr Vorsicht zu bewegen.

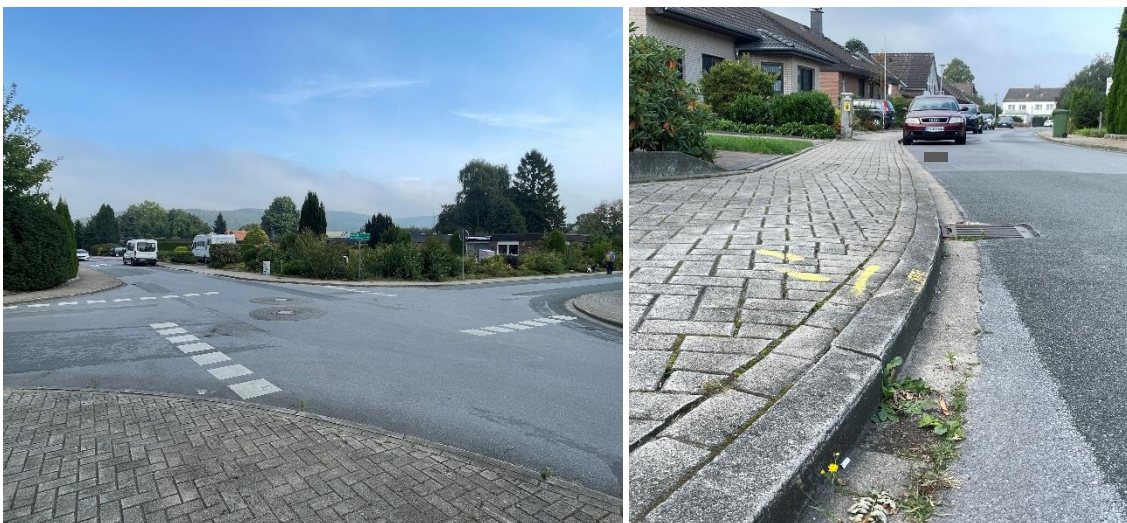
- Darüber hinaus äußern die anwesenden Schulkinder der Grundschule den Wunsch nach Zebrastreifen im Kreuzungsbereich, insbesondere an der Stelle, wo die gelben Füße auf den Bordsteinen eingezeichnet sind (jeweils Ecke Kleiberweg / Ecke Drosselweg).

- Den Teilnehmenden ist auf dem Weg von der Grundschule in der Jahnstraße zum zweiten Haltepunkt in der Lerchenstraße negativ aufgefallen, dass der westliche Gehweg entlang des Drosselwegs sehr schmal ist. So können hier zu Fuß gehende Schulkinder auf ihrem Schulweg nicht nebeneinander laufen. Auf der östlichen Seite des Drosselwegs ist außerdem nur ein Schrammbord vorhanden.

Abbildung 3: Kreuzungsbereich vor der Grundschule (links) und gelbe Fußspuren am Bordstein (rechts)

- Eine mögliche Lösung, die in der Diskussion aufkommt, ist, den gesamten Kreuzungsbereich (möglicherweise mit rotem Pflaster) aufzupflastern, um die Aufmerksamkeit auf den Fußverkehr zu erhöhen und die Querungssituation zu erleichtern und sicherer zu gestalten. Die Kombination mit zusätzlichen Zebrastreifen kann in diesen Zusammenhang geprüft werden.

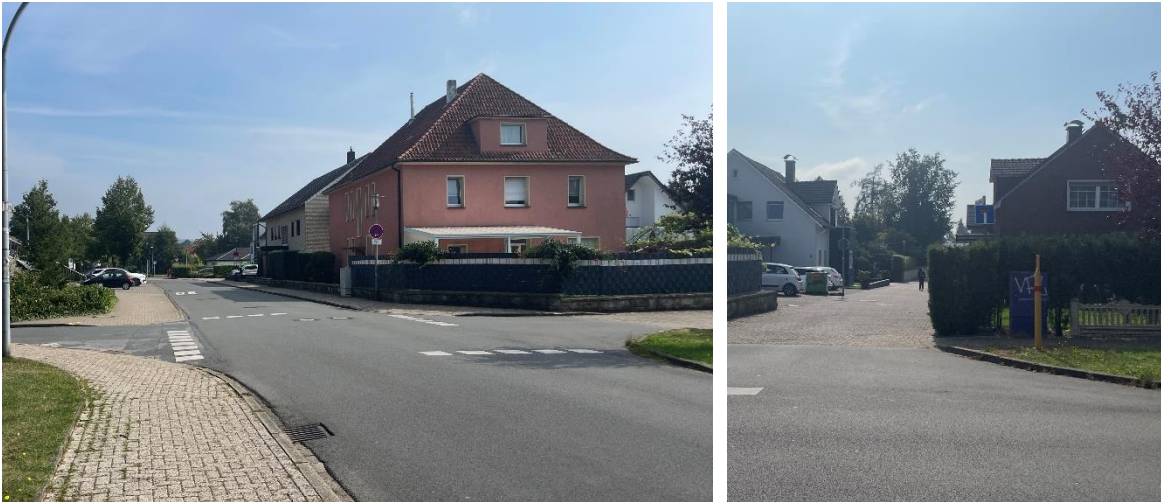
- Die anwesenden Teilnehmenden äußern, dass die Zufahrtsstraße zum Schwarzen Platz sehr eng ist und Gehwege und Querungshilfen fehlen, sodass zu Fuß gehende und Rad fahrende Kinder die Lerchenstraße mittig queren, um in die Bergstraße Richtung Osnabrücker Straße zu gelangen.

- Der Hol- und Bringverkehr zu Schulbeginn und -ende wird von den Anwesenden zudem als sehr stark wahrgenommen, was Konflikt- und Gefahrenpotenzial bietet.

- Zudem wird betont, dass es an Radwegen fehlt, was problematisch ist, da viele Rad Fahrende in Zeiten mit hohem Verkehrsaufkommen die an der Einmündung haltenden PKW links überholen. Insbesondere für weniger erfahrene Verkehrsteilnehmende fehlen strukturierte Bereiche für Rad Fahrende.

Abbildung 4: Kreuzung Lerchenstraße / Bergstraße (links) und Blick in die Bergstraße in Richtung Osnabrücker Straße (rechts)

- Ein Vorschlag aus der Runde ist, dass der Schwarze Platz und der Lehrerparkplatz, die beide an der Lerchenstraße liegen, nördlich der Häuser Lerchenstraße 6 und 6A über eine Zufahrt verbunden werden sollten, damit eine Einbahnstraßenregelung ermöglicht werden kann, die über beide Parkplätze führt. Demzufolge würden die PKWs über den Schwarzen Platz auf den Parkplatz fahren und über den Lehrerparkplatz abfahren.

- Frau Thüning stellt in diesem Zusammenhang das Konzept der Schulstraße vor und erklärt, wie diese theoretisch in Dissen umgesetzt werden könnte. Bei einer Schulstraße handelt es sich um eine oder mehrere Straßen im Schulumfeld, die zu Schulbeginn und -ende zeitweise für den Autoverkehr gesperrt werden. Dies kann erheblich zur Sicherheit auf Schulwegen beitragen und gibt zudem einen Anreiz für aktive, selbstständige Kinder-mobilität. Geregelt wird die Schulstraße durch Fahrverbotschilder und physische Sperrung des Straßenabschnitts.

- Teilnehmende betonen, dass bei einer Aufpflasterung des gesamten Kreuzungsbereichs auch Zebrastreifen eingerichtet werden sollten. In Dissen nehmen die Kinder die bereits vorhandenen Aufpflasterungen häufig wie Zebrastreifen wahr und laufen einfach auf die Straße, was die Notwendigkeit einer klaren Regelung unterstreicht, um die Sicherheit der Kinder zu gewährleisten. Auch die anwesenden Grundschulkinder erklären nochmal, dass sie sich einen Zebrastreifen als eindeutige Querungsmarkierung wünschen.

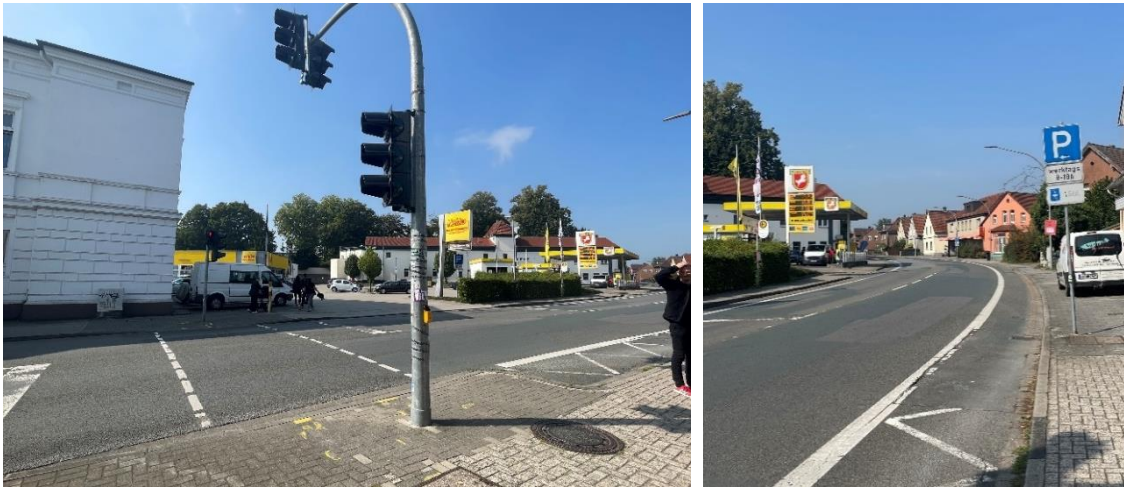
- Dort, wo die Bergstraße in die Osnabrücker Straße mündet, informieren die Teilnehmenden der Stadtverwaltung darüber, dass die Osnabrücker Straße bald saniert wird. Der Kreuzungsbereich der Osnabrücker Straße soll umgestaltet werden; jedoch stellt sich heraus, dass es sich um eine Kreisstraße handelt, auf die die Stadt keinen direkten Einfluss hat, da die Zuständigkeit beim Landkreis Osnabrück liegt.

- Ein weiteres Problem wird angesprochen: Schulkinder, die von der Meller Straße über die Osnabrücker Straße fahren, um in die Hochstraße zur Schule zu gelangen. Dort nutzen sie häufig die falsche Straßenseite, da es keine Querungsmöglichkeit über die Osnabrücker Straße in Höhe der Hochstraße gibt. Dies erhöht das Risiko für Unfälle und macht die Situation für die Kinder gefährlich. Dieser Sachverhalt ist bereits Thema beim Landkreis.

Abbildung 5: Ampel an der Osnabrücker Straße / Bergstraße (links) und Blick in die Osnabrücker Straße Richtung Nord-Westen (rechts)

- Es wird der Vorschlag geäußert, dass die Ampel im Bereich Bergstraße / Osnabrücker Straße langfristig durch die Installation taktiler Leitsysteme barrierefreier gestaltet werden könnte. Auch kann geprüft werden, ob zusätzlich ein „Bitte Warten“-Signal installiert werden kann, um Regelverstöße der zu Fuß Gehenden zu vermeiden. Eine Countdown-Ampel, die die Wartezeit bis zur nächsten Grünphase anzeigt, wäre auch denkbar.

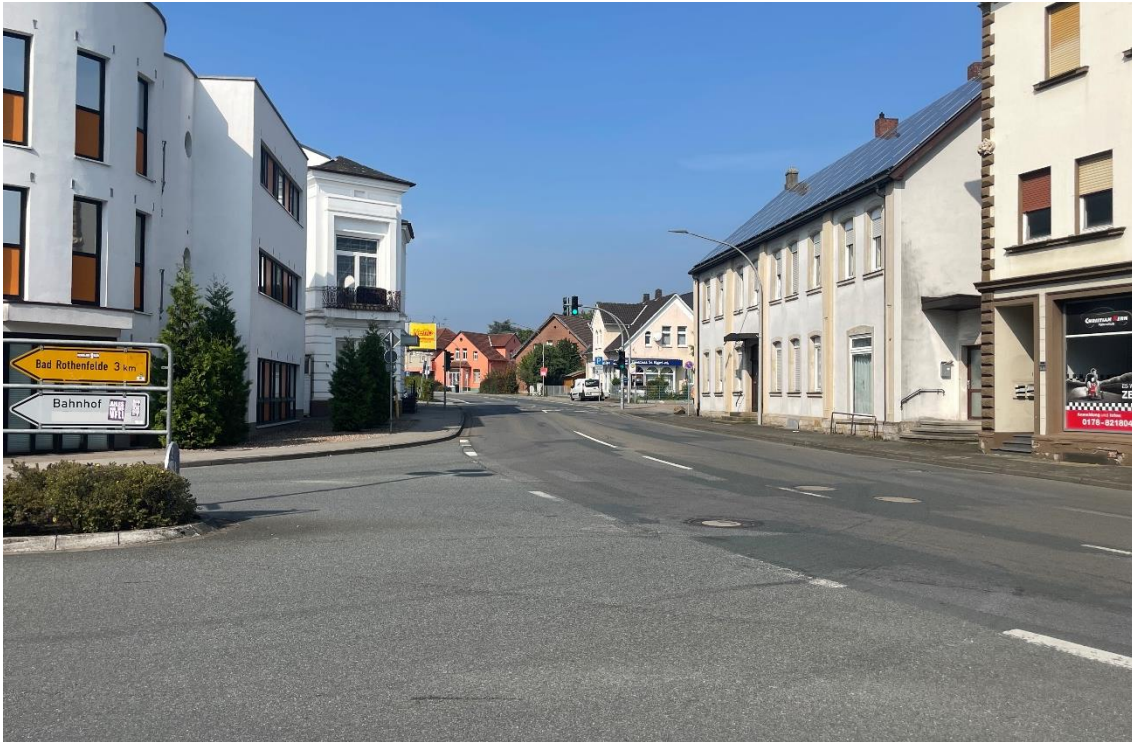
- Die Teilnehmenden berichten, dass viele Rad Fahrende vom Bahnhof kommend verboten-erweise auf dem Bürgersteig fahren, weil das Abbiegen auf die Große Straße als zu gefährlich wahrgenommen wird. Zudem endet der Radweg abrupt am Zebrastreifen. In Gegenrichtung wird die Situation für Radfahrende als sehr kritisch eingestuft. Denn Linksabbieger müssen aus Richtung der Großen Straße regelkonform auf der Fahrbahn abbiegen, absteigen, um auf den Zebrastreifen die Straßenseite zu wechseln, um dann auf dem ausgewiesenen Zweirichtungsradweg in der Straße Am Kümpel die Bahnhofsstraße weiterzufahren. Die ungünstige und uneindeutige Radverkehrsführung führt häufig zu Konflikten zwischen zu Fuß Gehenden und Rad Fahrenden.

- Die Stadtverwaltung weist darauf hin, dass die Mauer zum Fritz Homann Park denkmalgeschützt ist, was den verfügbaren Platz für eine Straßenumgestaltung stark einschränkt.

- Darüber hinaus wurde angemerkt, dass der ausgewiesene Zwei-Richtungs-Radweg auf der linken Seite an der Straße Am Krümpel benutzungspflichtig ist. Viele Radfahrer halten

sich jedoch nicht daran, da sie dafür quer über die Straße Am Krümpel fahren müssen, was als unpraktisch und gefährlich empfunden wird (s.o.).

Abbildung 6: Bereich Am Krümpel / Große Straße in Blickrichtung Nord-Westen

- Ein einhelliger Wunsch der Anwesenden ist die Einrichtung einer weiteren Querungshilfe im Kreuzungsbereich über die Große Straße, da diese dringend benötigt wird.

- Zudem wird angeregt, die Ampel im Bereich Bergstraße / Osnabrücker Straße abzubauen und stattdessen Zebrastreifen zu installieren, um den Übergang für zu Fuß Gehende zu erleichtern.

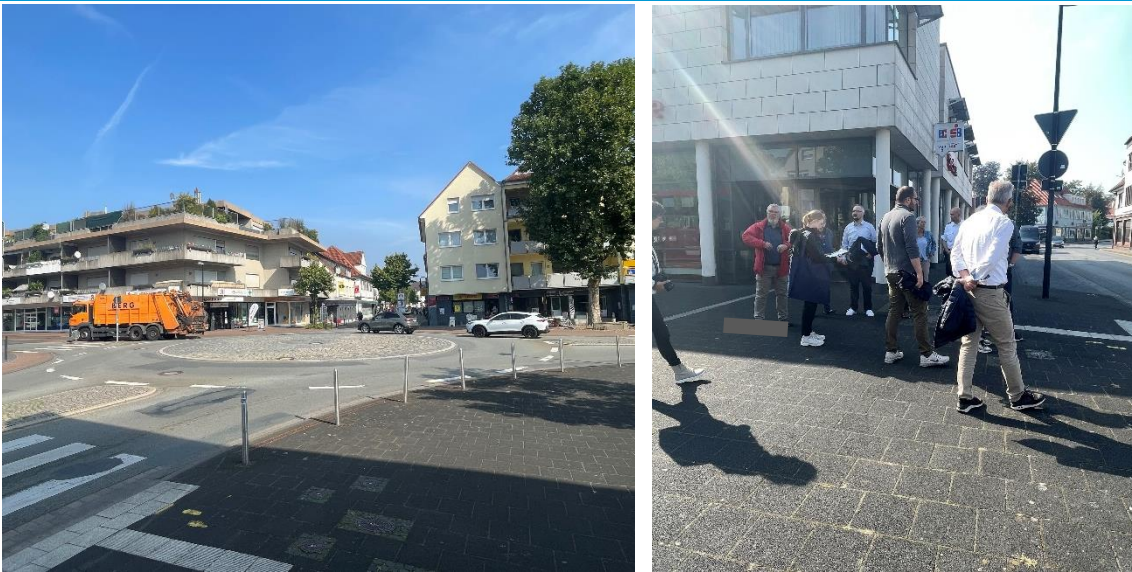
- Die Teilnehmenden äußern, dass an einer Ausfahrt, der Ausfahrt zur Großen Straße ein Zebrastreifen fehlt. Die Stadtverwaltung merkt an, dass die Große Straße eine Tempo-20-Zone ist, indem alle Verkehrsteilnehmenden gleichberechtigt sind und gemäß den Vorschriften keine Zebrastreifen angebracht werden dürfen. Dennoch wird eine visuelle Hilfe für zu Fuß Gehende gewünscht, um die Sicherheit beim Überqueren der Straße zu erhöhen. Es werden Bedenken für die Einwilligung dieses Maßnahmenvorschlags durch die Unteren Straßenverkehrsbehörde geäußert.

- Die vorhandenen Überquerungshilfen durch Mittelinseln und Zebrastreifen werden grundsätzlich positiv bewertet, jedoch gab es auch negative Stimmen hinsichtlich des Radweges in der Straße Auf der Worth, der kurz vor dem Kreisverkehr endet. Viele Rad Fahrende fahren dann auf den Gehweg, obwohl sie eigentlich auf der Fahrbahn im Kreisverkehr weiterfahren müssten. Dies führt zu Konflikten zwischen dem Fuß- und Radverkehr und erhöht das Risiko für Unfälle.

- Ein weiteres Problem ist, dass viele Autos unrechtmäßig auf dem Gehweg in der Großen Straße parken, was die Durchgängigkeit und Sicherheit für den Fußverkehr einschränkt. Gleichzeitig kommt es vermehrt vor, dass Radfahrende die Gehwege in der Großen Straße benutzen, da sie sich in der Mitte der Fahrbahn unsicher fühlen.
- Generell herrscht in der Großen Straße viel Autoverkehr, was die Situation zusätzlich verkompliziert und die Notwendigkeit von Maßnahmen zur Verbesserung der Verkehrssicherheit unterstreicht.

Abbildung 7: Kreisverkehr in der Dieckmannstraße (links) und Teilnehmende auf dem Gehweg an der Sparkasse (rechts)

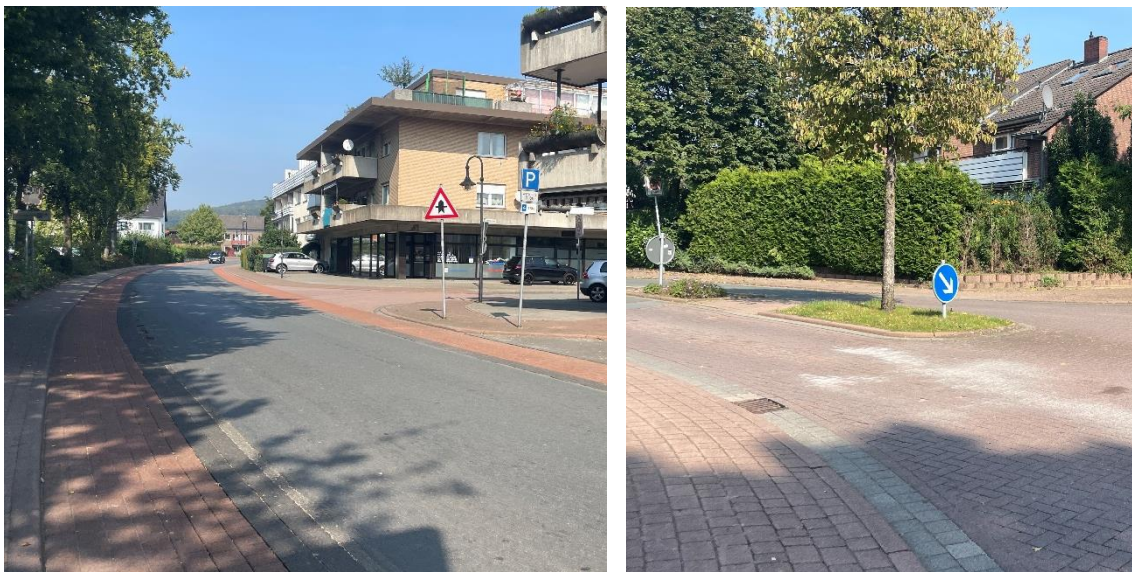
- Die Teilnehmenden weisen darauf hin, dass die Gehwege sehr schmal sind, was das Nebeneinandergehen erschwert. Hecken ragen teilweise bis auf den Gehweg, und auch Verteilerkästen wurden in der Vergangenheit auf Gehwegen platziert, was die ohnehin enge Gehwegbreite weiter reduziert.
- Ein weiterer Kritikpunkt ist das Fehlen einer eindeutigen Radverkehrsführung auf der Dieckmannstraße. Der vorhandene rote Mehrzweckstreifen auf beiden Fahrbahnseiten führt zu Verwirrung, da oft unklar ist, ob eine Benutzungspflicht für Radfahrer besteht oder nicht. Die Teilnehmenden betonen, dass eine klare Regelung hier dringend erforderlich ist, um die Sicherheit für alle Verkehrsteilnehmenden zu erhöhen. Während der Begehung wird beobachtet, dass Radfahrende den Gehweg in der Gegenrichtung benutzen,

um von der Dieckmannstraße zum Scheerenhof zu gelangen, weil offenbar die Querung an dieser Stelle als unsicher empfunden wird.

Abbildung 8: Kreuzungsbereich Dieckmannstraße/Scheerenhof (links) und Querungshilfe an der Einmündung zur Bergstraße (rechts)

- Die Stadt merkt an, dass die Veränderung bzw. der Rückbau des Mehrzweckstreifen schon längerer Zeit Thema ist. Dies bedarf allerdings langfristigerer Planung, bei denen unter anderem auch beabsichtigt wird, die Gehwege (mindestens auf einer Seite) in der Dieckmannstraße zu verbreitern.
- Eine positive Anmerkung betrifft die Mittelinsel an der Einmündung Dieckmannstraße / Bergstraße, die von den Teilnehmenden als hilfreich und notwendig erachtet wird, um das Überqueren der Straße sicherer zu gestalten. Ein Teilnehmer wünscht sich zusätzlich die Einrichtung von Zebrastreifen an der Mittelinsel Dieckmannstraße / Bergstraße und an der Mittelinsel Dieckmannstraße / Mühlenstraße, um die Sicherheit der querenden Schulkinder zu verbessern.

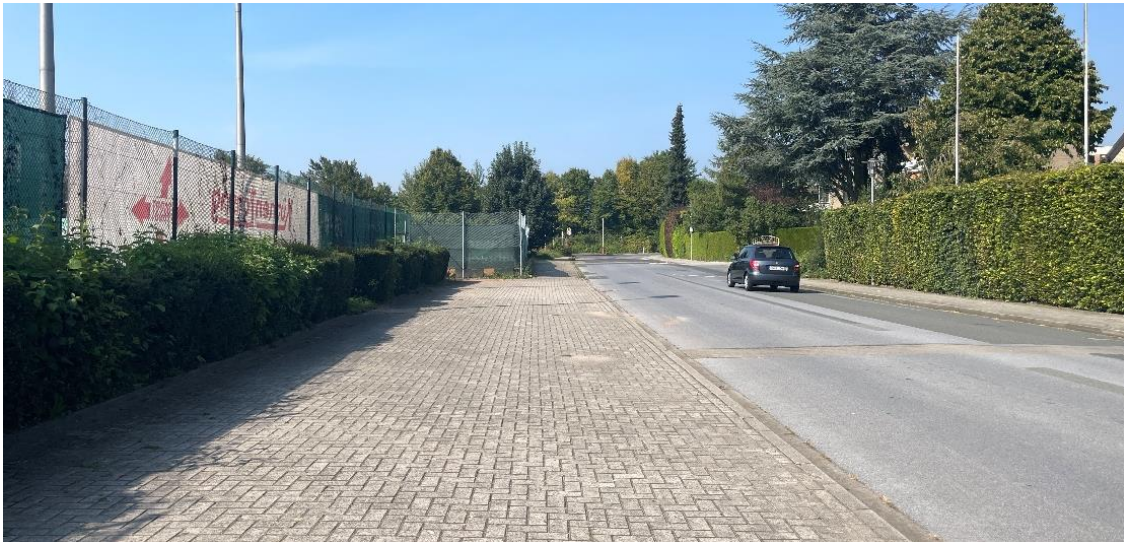
- Ein weiterer Zwischenstopp wird auf Höhe der Tennisplätze an der Mühlenstraße eingelegt. Seitens der Stadt wird darüber informiert, dass die gepflasterten Parkflächen einen Gehweg suggerieren, es sich aber nicht um einen ausgewiesenen Gehweg handelt, sondern die Parkplätze Privatgelände des Tennisvereins sind. Um hier einen Gehweg anzulegen, müsste die Stadt die Fläche vom Tennisverein erwerben, was zusätzliche Herausforderungen mit sich bringt.
- Der Maßnahmenvorschlag Schulwegpläne zu erstellen, wird in der Runde positiv aufgenommen. Die Teilnehmenden sind sich einig, dass solche Pläne eine gute Maßnahme sind, um sichere Wegeverbindungen zur Schule aufzuzeigen. Durch die in einer Karte

Abbildung 9: Parkplätze vor dem Tennisclub Dissen e.V.

gekennzeichnete Routen und Hinweise zu Problemstellen können Kinder besser geleitet werden, was die Selbstständigkeit und Sicherheit beim Schulweg erhöht. Bei der Erstellung der Pläne ist es hilfreich, wenn diese bereits vor Beginn des neuen Schuljahres, z. B. bei Anmeldung, an die Eltern ausgegeben werden oder die Schulwege mit den Kindern im Klassenverband abgelaufen werden, um eine ausreichende Information sicherzustellen.

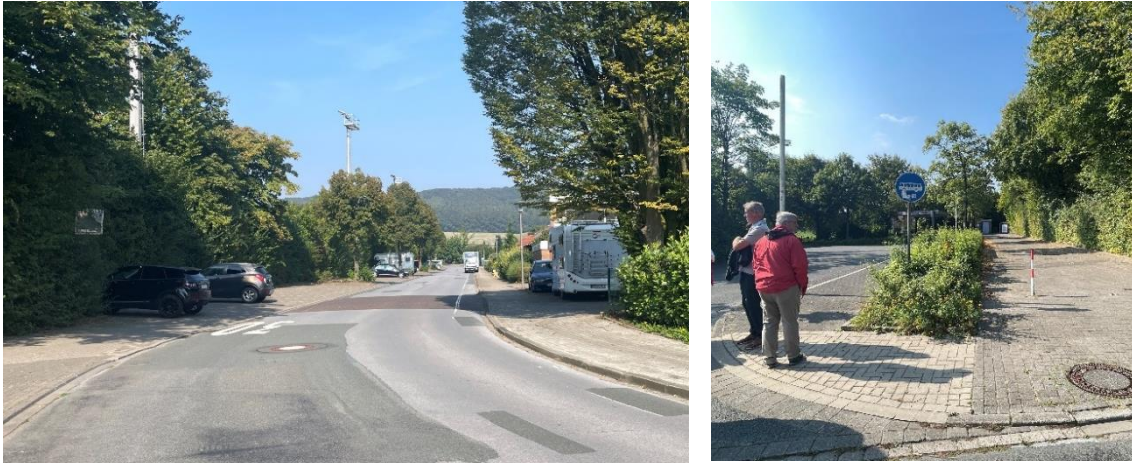
- Die Teilnehmenden berichten von teilweise gefährlichen Situationen zu Schulbeginn und -ende zwischen zu Fuß gehenden und Rad fahrenden Schulkindern, Bussen und Autofahrenden. Die Einrichtung einer klaren Radführung (z. B. durch Erneuern der ehemals vorhandenen Piktogramme) in der Mühlenstraße wird als dringend notwendig erachtet, um solche gefährlichen Situationen zu vermeiden.

- Ein weiteres Problem, das angesprochen wird, betrifft den Gehweg an der westlichen Seite der Mühlenstraße, der an der Bushaltestelle Schulzentrum abrupt endet, sodass Kinder über die Mühlenstraße auf die andere Straßenseite wechseln müssen. Als Lösung wird an dieser Stelle die Idee eines Zebrastreifens diskutiert, insbesondere aufgrund des hohen Busverkehrs in diesem Bereich, was die Sicherheit beim Überqueren der Straße erhöhen könnte.

Abbildung 10: Blick auf die Mühlenstraße Richtung Norden (links) und Einblick in die Bushaltestelle (rechts)

- Die Einführung von Elternhaltestellen an den Parkplätzen entlang der Sportplätze wird ebenfalls als sinnvoll gesehen. Allerdings muss dafür eine Neugestaltung der Gehwege

erfolgen, um zu Fuß Gehende sicher an den Parkplätzen entlangzuführen.

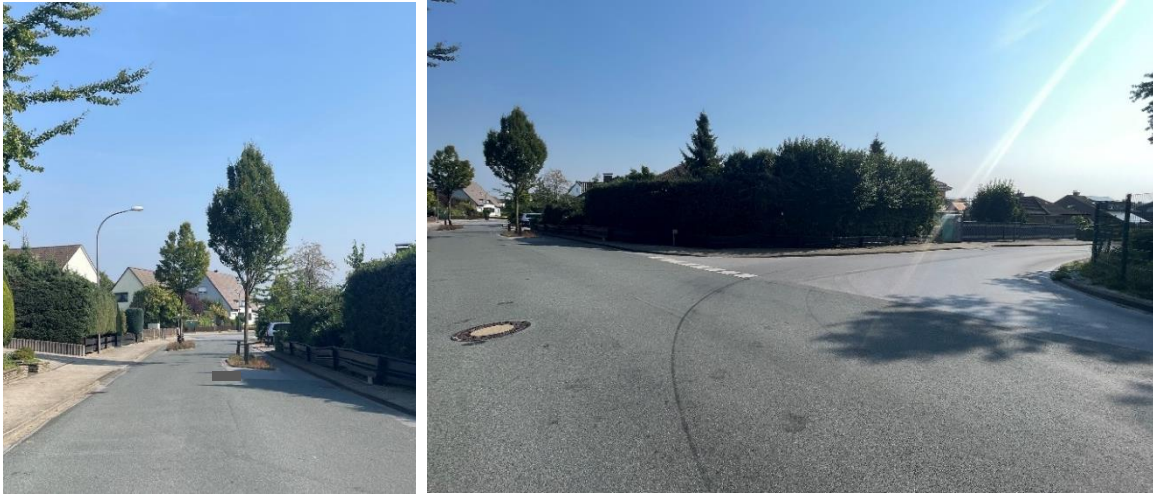
- An dieser Stelle wünschen sich die Teilnehmenden Querungsmöglichkeiten. Die Straßenführung lädt durch den relativ großen Kurvenradius dazu ein, schnell zu fahren, was die Sicherheit für den Fußverkehr gefährden kann.
- Zudem wird auf die schmalen Gehwege und die fehlende Radverkehrsführung hingewiesen. Einige Teilnehmende schlagen vor, Fahrradpiktogramme auf der Mühlenstraße anzubringen, um den Radverkehr auf die Straße zu leiten und die Verkehrssituation zu verbessern.
- Zudem werden Gehwegnasen (bzw. vorgezogene Seitenräume) als eine Möglichkeit diskutiert, um den Übergang für zu Fuß Gehende zu erleichtern und die Sicht auf den Verkehr zu verbessern. Ein Teilnehmender bringt den Vorschlag ein, den gesamten Bereich aufzupflastern, um die Kfz-Fahrenden Verkehrsteilnehmenden dazu zu bringen, langsamer zu fahren und die Sicherheit an dieser Stelle zu erhöhen.

Abbildung 11: Einblick in die Straße „Unter dem Kamp“ Richtung Osten (links) und Einmündung in die Mühlenstraße (rechts)
